**LAVORI DI CONSOLIDAMENTO DEL VERSANTE  
IN FRANA DELLA SP N°10 DI TENERANO, NEI  
PRESSI DELL'ABITATO DI MARCIASO  
- LOTTO 1° -**

**Oggetto:**  
**RELAZIONE GENERALE 1**

**- Relazione illustrativa**

**Codice Progetto:**  
**P082-16**

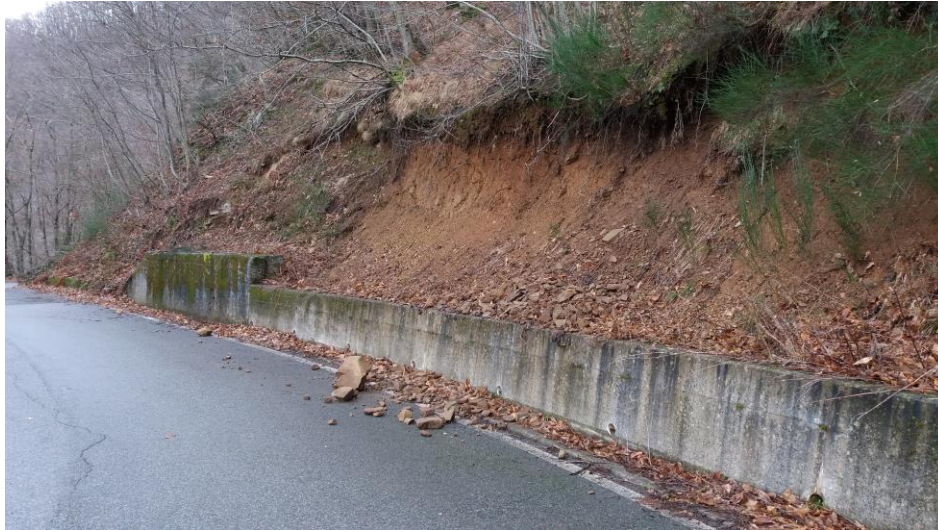
A monte, l'intervento risulta necessario in quanto il versante si presenta superficialmente eroso e suscettibile di micro smottamenti superficiali con sversamento di materiale litoide sulla sede stradale. Le immagini seguenti descrivono il dissesto:

**Foto 3.1 – materiale depositato sulla strada a seguito delle piogge del febbraio 2017**

Il lotto in progetto prevede, a monte, la risagomatura del versante con l'asportazione del materiale eroso ed il taglio di vegetazione pericolante.

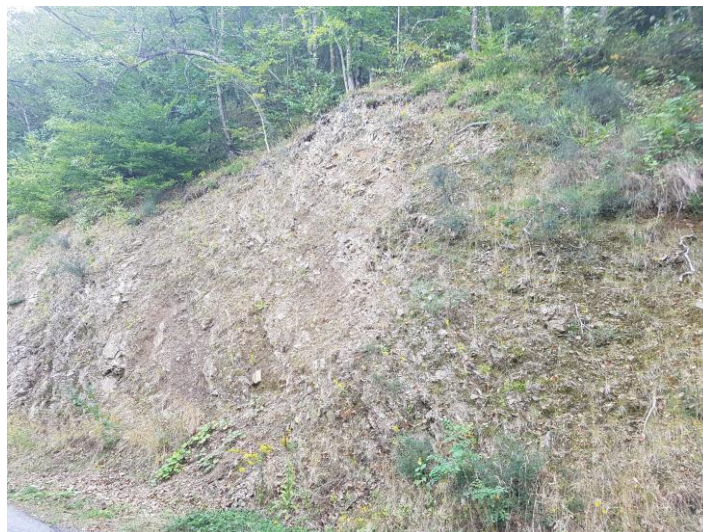
**Foto 3.2 – Versante di monte**

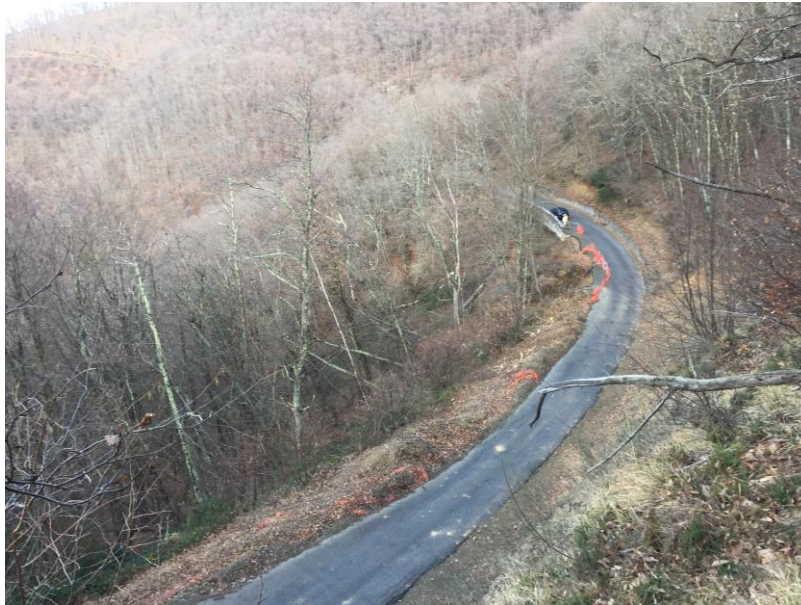
Il tratto di valle della careggiata è risultato caratterizzato, invece, dalla presenza di un'ampia frana che ha interessato, perlopiù, la coltre superficiale e, di conseguenza, la sede stradale. Il tratto interessato dalla frana presenta uno sviluppo pari a circa 120 mt. In questo caso la paratia è realizzata su uno sviluppo pari a circa 50mt.

**Foto 3.3 – vista complessiva della carreggiata**

A valle della carreggiata, è stata prevista la realizzazione di una paratia di micropali volta al contenimento del rilevato sul quale, appunto, la strada è stata ricavata (L=50mt circa). A completamento dell'intervento verrà realizzato un nuovo manto stradale e saranno installati i dispositivi di ritenuta a valle.

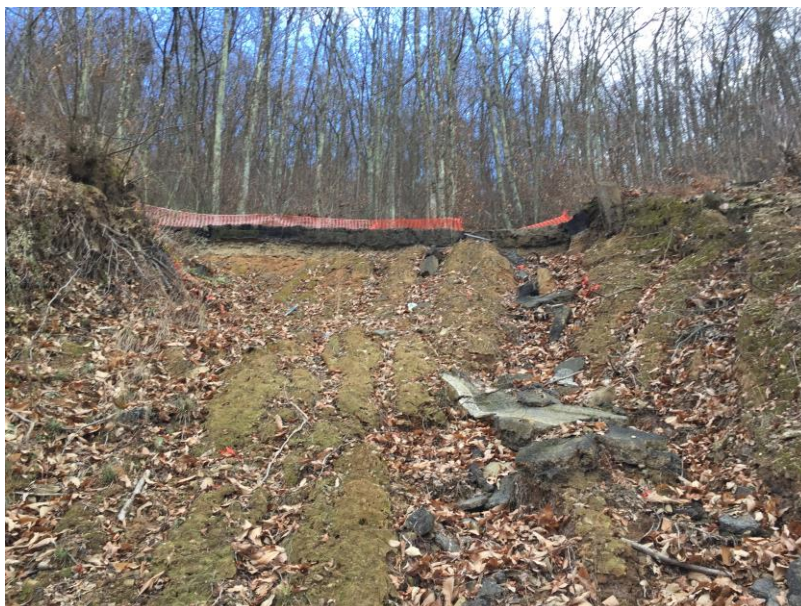
**Foto 3.4 – Vista dal piede della frana**

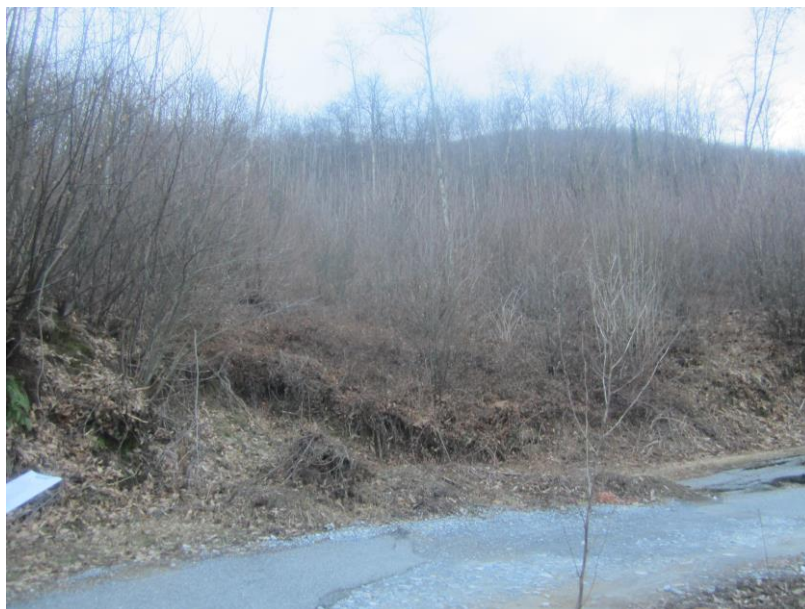
In questo caso il dissesto si manifesta sotto forma di una frana roto-traslazionale determinata, molto probabilmente, da problematiche connesse con il deperimento delle capacità di smaltimento della rete idrica esistente.

**Foto 3.5 – Versante di monte**

In questo sito gli interventi sono mirati alla sistemazione superficiale del tratto di monte finalizzata al convogliamento razionale delle acque ad un pozzetto esistente e ad un ulteriore pozzetto di nuova realizzazione. Quest'ultimo elemento è reso necessario dal fatto che, il pozzetto esistente, è stato rilevato a quota troppo elevata per poter ricevere le acque di tutto il versante di monte. L'ulteriore attraversamento in progetto verrà realizzato mediante la posa di un tubo in cls vibrocompresso, DN800, il quale capterà le acque di versante per mezzo di un nuovo pozzetto realizzato, a sua volta, mediante la posa in opera di due elementi, uno di decantazione ed uno di convogliamento delle acque, prefabbricati ed affiancati.

A completamento delle opere di regimazione delle acque, a monte delle opere, si prevede la realizzazione di una trincea drenante la quale sarà collegata con i sopra descritti sistemi di smaltimento.

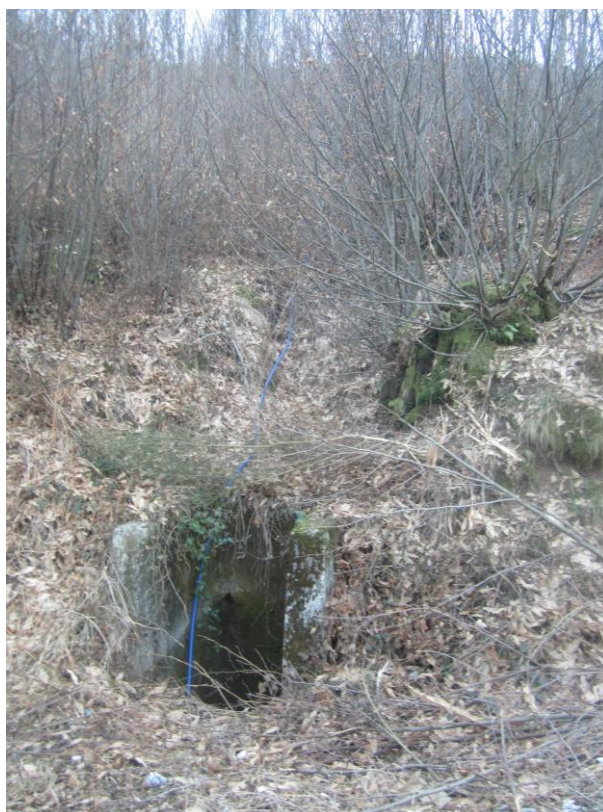
**Foto 3.6 – Pozzetto esistente**

Per ridurre le erosioni a valle della strada, gli scarichi dei suddetti tubi (esistente e di nuova realizzazione) verranno protetti con blocchi cementati ed opere di "ingegneria naturalistica" consistenti in palizzate.

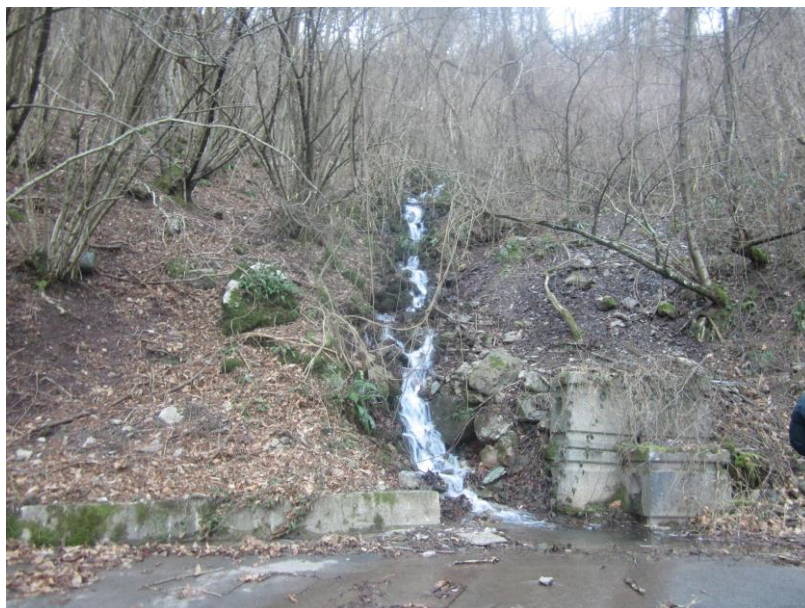
Si prevede, inoltre, la rimozione dal versante del materiale pericolante, piante abbattute etc, e verrà, pertanto, razionalizzata la linea delle acque evidenziandosi a seguito delle piogge del febbraio 2017 (foto 3.10). Tale razionalizzazione verrà posta in essere mediante la realizzazione di piccole briglie in legname e pietrame che avranno la funzione di ridurre la velocità e, pertanto, il trasporto solido verso il pozzetto di valle. Infine, si prevede la risagomatura del tratto di compluvio immediatamente a valle del suddetto pozzetto mediante la realizzazione di alcune briglie in gabbioni e contenimento laterale in legname.

**Foto 3.7 – Ruscellamento febbraio 2017**

Le opere previste nell'intervento in oggetto sono mirate a riorganizzare le acque per convogliarle in un pozzetto posto sul lato di monte a bordo carreggiata che sarà sostitutivo del pozzetto esistente. Il nuovo pozzetto sarà in c.a. gettato in opera e sarà dotato di briglia selettiva. Avrà inoltre una dimensione maggiore rispetto a quello attualmente rilevato; le dimensioni sono state assegnate a seguito attento studio degli apporti idrici.

Dal nuovo pozzetto si staccherà il nuovo tubo di attraversamento in cls vibrocompresso (DN 1200 mm), anch'esso sostitutivo del tubo esistente.

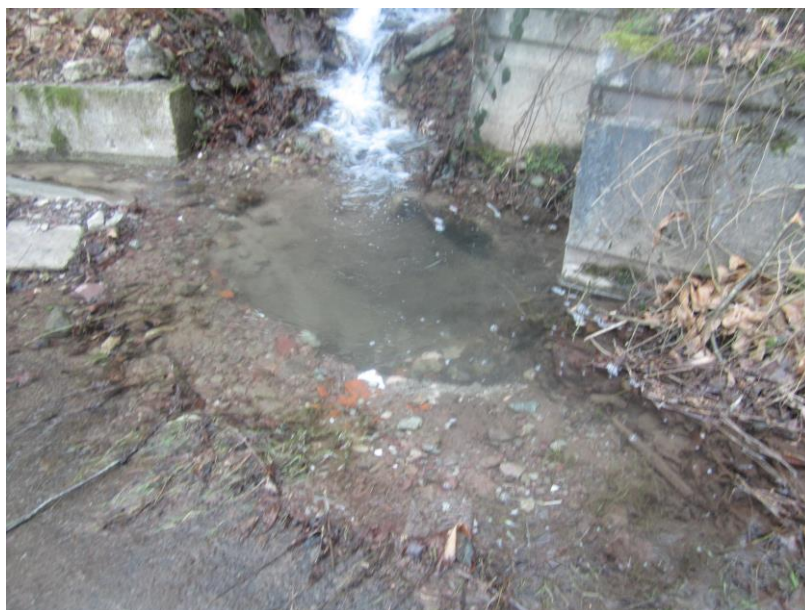
**Foto 3.8 – Acqua non afferente al pozzetto esistente.**

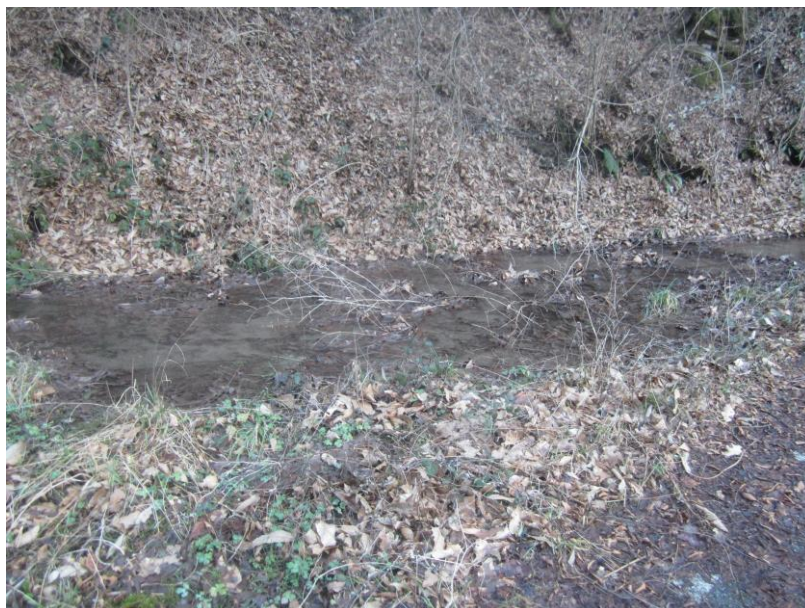
**Foto 3.9 – Ristagno di acqua proveniente dal sito 5 in prossimità del sito 6**
